## 土木事例 No.

テーマ	膨張コンクリートの品質管理と湿潤養生期間延長の重要性		
会社名	初雁興業株式会社	所在地	川越市大字鯨井1705-2
分野	<input checked="" type="checkbox"/> 土木 <input type="checkbox"/> 建築 <input type="checkbox"/> その他 ( )	作成者	埼玉 一郎
工事名	橋りょう修繕工事 (入間大橋 2 工区)	カ テ ゴ リ ー	・ 品質確保 (クラック発生の防止)
発注者	埼玉県 川越県土整備事務所		
受注形態	<input checked="" type="checkbox"/> 単体 <input type="checkbox"/> JV ( )		
工期	平成17年8月 ~ 平成18年 6月		
施工場所	川越市大字中老袋地内		
概要	<ul style="list-style-type: none"> <li>橋脚耐震補強工事 (RC 巻立補強工) - 3 基 鉄筋 : 80t , コンクリート : 190 m<sup>3</sup></li> <li>仮締切工 鋼矢板 : 4 型-L=16.0m-98 枚 , 切梁腹起し : 31t</li> <li>仮栈橋工 杭 : H350-L=17.5m-15 本 , 覆工板 : 216 m<sup>2</sup></li> </ul>		
1. はじめに	<p>本工事は、入間川に架かる入間大橋の耐震補強工事である。</p> <p>P3 橋脚は右岸側の河川内に位置している。(写真-2 栈橋を設置し河川内締切の施工。)</p> <p>P4, P5 橋脚は右岸側の高水敷きに位置している。(写真-1)</p> <p>当工事では同種の耐震補強工事後のクラック発生が多いことに着目し、コンクリートの配合設計の見直し、的確な施工及び養生管理により、クラックの発生をいかになくすかを課題として取り組んだ。</p>

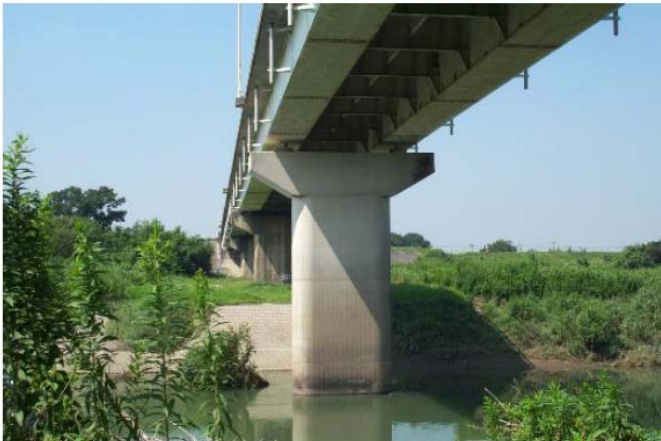
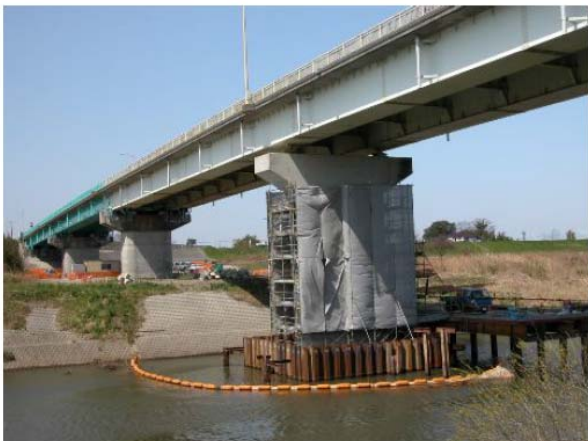
写真-1 : 手前より P3, P4, P5 橋脚	写真-2 : P3 橋脚 (施工中)

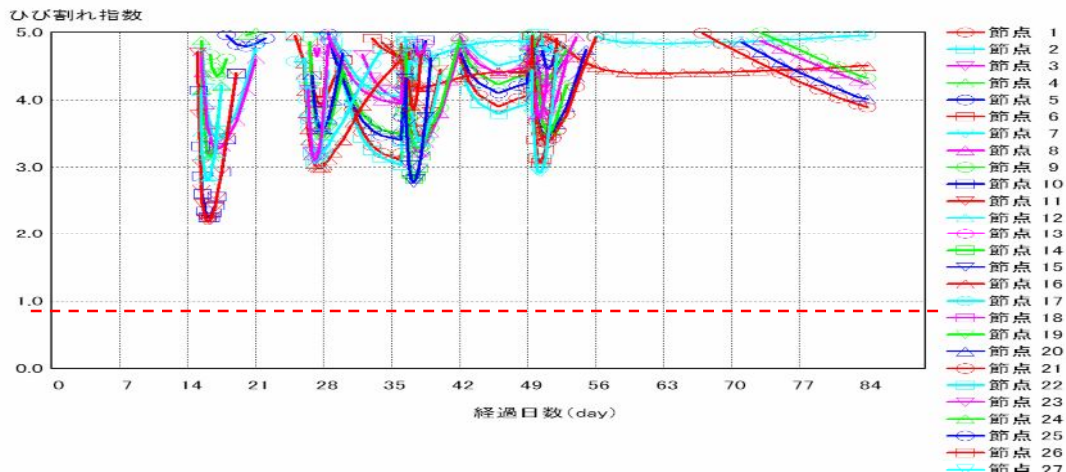
コンクリートの構造規模、用途、環境より水セメント比 $\leq 55\%$ 以下、セメント量 $\geq 270\text{kg}$ 以上/ $\text{m}^3$ （膨張効果に必要な量）以上の条件を満たすコンクリートの配合設計とした。結果は27-8(15)-20Nとなり、当初配合設計は21Nのコンクリートであったので、使用するコンクリートを変更した。またセメント量が増えるため、温度ひび割れが懸念されたが、温度応力解析の結果、最小ひび割れ指数が $I_{cr}=2.2 \geq 1.75$ となり、温度ひび割れについては安全な配合であることを確認した。

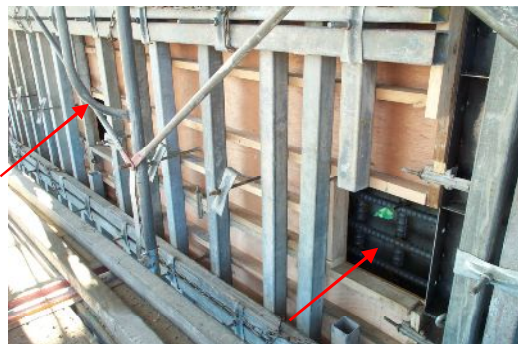
コンクリートの打設計画は1ロット当たり $H=3.6\sim 4.5\text{m}$ と設定し、生コン投入時に材料分離が起こらないよう、落下高さを調整する目的で、型枠中間部分に投入穴を設け、十分な締め固めもできるような型枠構造とした。

写真-3（生コン投入穴）

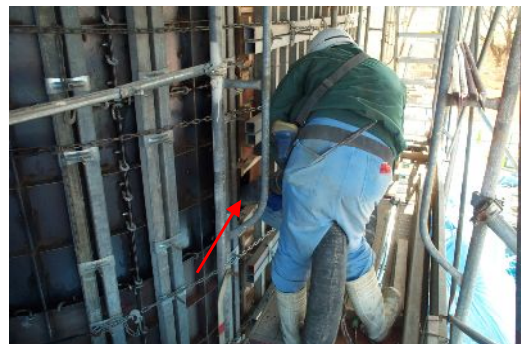
写真-4（打設状況）

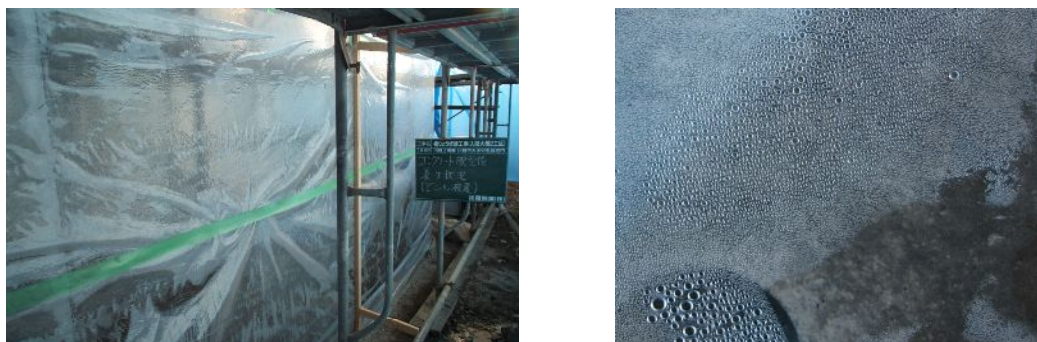
写真-5

寒中コンクリートの時期であり、散水による湿潤養生が適さないので、脱型直後にポリフィルムを直接コンクリートに巻き付けて、養生期間中のコンクリート面の乾燥を防ぐことで、湿潤養生期間の確実な水和反応を促進した。(写真-5)

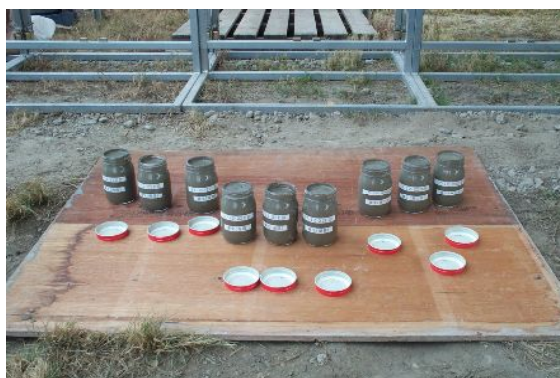
写真-6

クラックを防止するには、乾燥開始以前に膨張させることが重要であったので、確実な膨張効果の確認が必要であった。しかしメーカーと打合せを行った結果、確認方法がないということであった。変位計の設置を検討したが、高価なために断念した。そこで、 $150\mu$  ( $0.15\text{mm}/1\text{m}$  当たり) という膨張量を想定し、膨張係数の非常に小さいガラスに着目し、ガラス瓶が割れるまで湿潤養生を行う確認方法を考案し、試行することとした。

実際に行ってみると、水張、封かんはほぼ同時に割れ、放置状態のものは割れることなく乾燥収縮していった。(写真-6、写真-7)

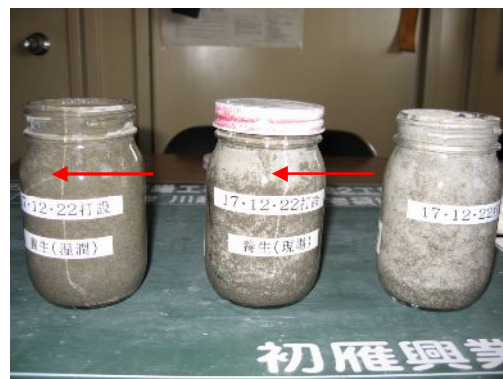
写真-7 (左より水張、封かん、放置)

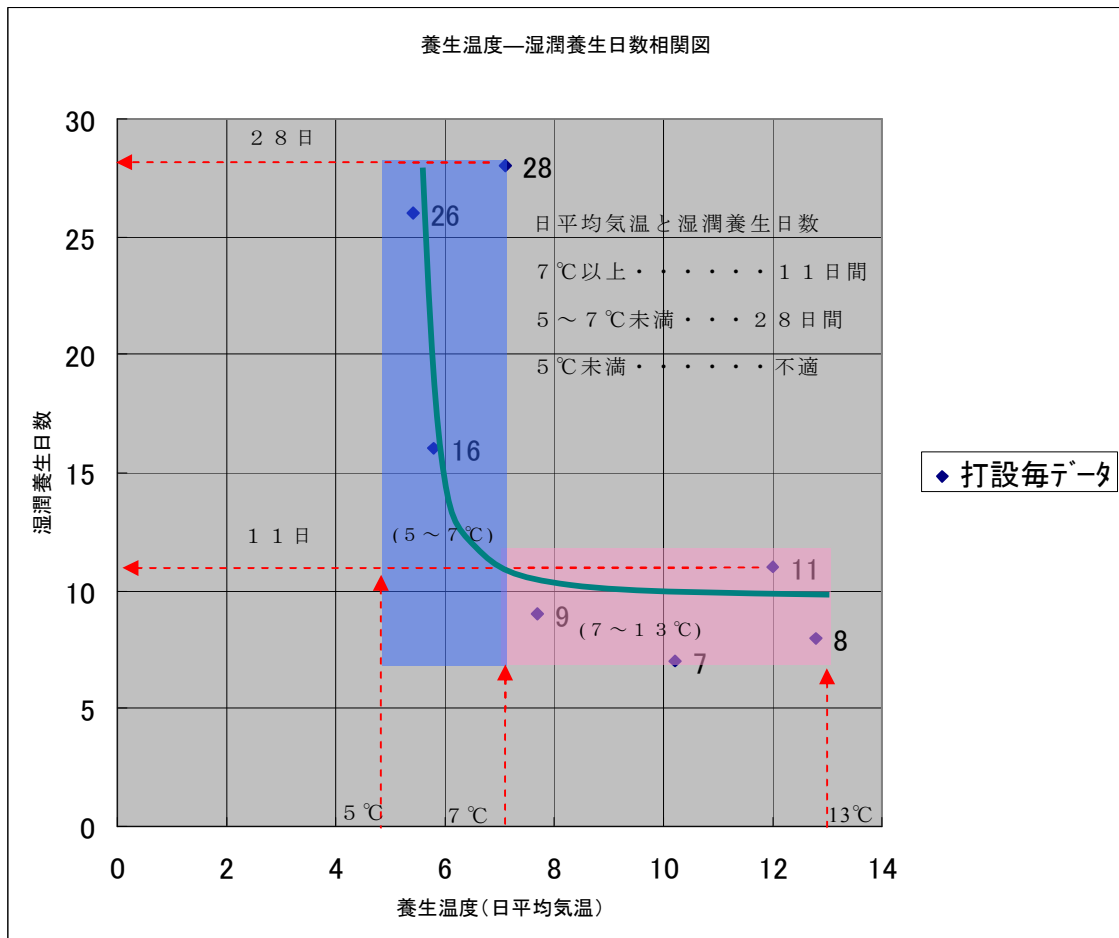
結果、日平均気温 13℃以下において膨張効果に必要な養生温度と湿潤養生期間の相関性を得ることができた。

下記の養生温度と養生日数の表より、日平均気温 5～7℃では約 28 日間の湿潤養生期間が必要であると考えられる。これは膨張コンクリートにおいては示方書による湿潤養生期間を延長する必要があるということである。また今回の現場は供試体が割れるまで養生を行い、施工したコンクリートに適切な膨張効果を与えることができた。その結果、ひび割れは発生しなかった。今後はこの貴重なデータを膨張コンクリート管理に活かしたいと思う。
