テーマ	〇〇コンクリートの品質管理と〇〇期間延長の重要性	
会社名	〇〇株式会社	所在地 〇〇市〇〇1-1
分野	<input checked="" type="checkbox"/> 土木 <input type="checkbox"/> 建築 <input type="checkbox"/> その他()	
工事名	橋りょう修繕工事 (〇〇2工区)	・品質確保 (クラック発生の防止)
発注者	埼玉県 〇〇県土	該当する項目を〇→ ■にします
受注形態	<input checked="" type="checkbox"/> 単体 <input type="checkbox"/> JV ()	
工期	平成17年8月 ~ 平成17年	JVの場合は、名称を記入します
施工場所	〇〇市〇〇地内	
概要	〇〇市〇〇地内 〇〇橋 (RC巻立補強工) - 3基 鉄筋: 80t , コンクリート: 190 m ³ ・仮締切工 鋼矢板: 4型-L=16.0m-98枚 , 切梁腹起し: 31t ・仮栈橋工 杭: H350-L=17.5m-15本 , 覆工材

1. はじめに
 本工事は、入間川に架かる入間大橋の耐震
 P3橋脚の
 工。) P4, P5橋
 当工事で
 の配合設計の見直し、的確な施工及び養生管理により、ク
 かを課題として取り組んだ。

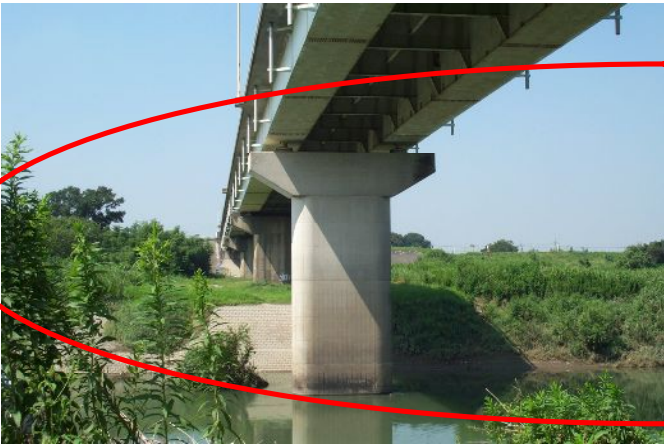
写真-1 : 手前より P3, P4, P5 橋脚

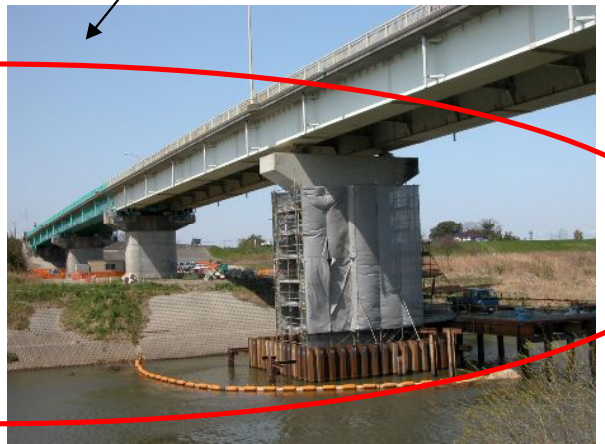
写真-2 : P3 橋脚 (施工中)

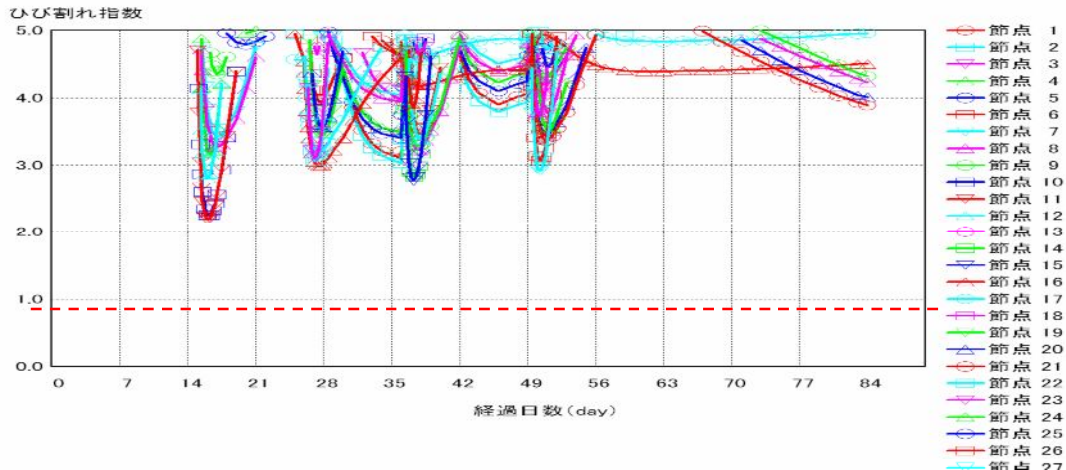
コンクリートの構造規模、用途、環境より水セメント比 $\leq 55\%$ 以下、セメント量 $\geq 270\text{kg/m}^3$ （膨張効果に必要な量）以上の条件を満たすコンクリートの配合設計とした。結果は27-8(15)-20Nとなり、当初配合設計は21Nのコンクリートであったので、使用するコンクリートを変更した。またセメント量が増えるため、温度ひび割れが懸念されたが、温度応力解析の結果、最小ひび割れ指数が $I_{cr}=2.2 \geq 1.75$ となり、温度ひび割れについては安全な配合であることを確認した。

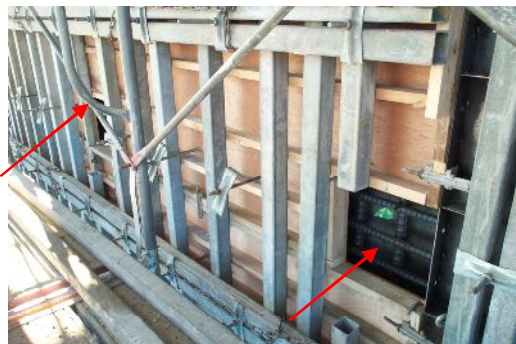
写真-3（生コン投入穴）

コンクリートの打設計画は1ロット当たり $H=3.6\sim 4.5\text{m}$ と設定し、生コン投入時に材料分離が起こらないよう、落下高さを調整する目的で、型枠中間部分に投入穴を設け、十分な締め固めもできるような型枠構造とした。

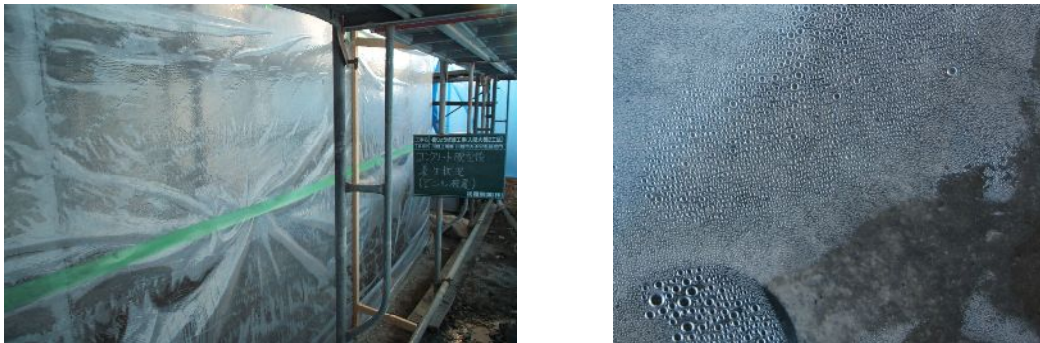
写真-5

寒中コンクリートの時期であり、散水による湿潤養生が適さないので、脱型直後にポリフィルムを直接コンクリートに巻き付けて、養生期間中のコンクリート面の乾燥を防ぐことで、湿潤養生期間の確実な水和反応を促進した。(写真-5)

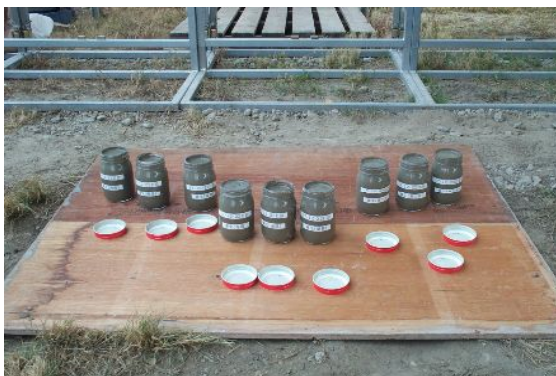
写真-6

実際に行ってみると、水張、封かんはほぼ同時に割れ、放置状態のものは割れることなく乾燥収縮していった。(写真-6、写真-7)

クラックを防止するには、乾燥開始以前に膨張させることが重要であったので、確実な膨張効果の確認が必要であった。しかしメーカーと打合せを行った結果、確認方法がないということであった。変位計の設置を検討したが、高価なため断念した。そこで、 150μ ($0.15\text{mm}/1\text{m}$ 当たり) という膨張量を想定し、膨張係数の非常に小さいガラスに着目し、ガラス瓶が割れるまで湿潤養生を行う確認方法を考案し、試行することとした。

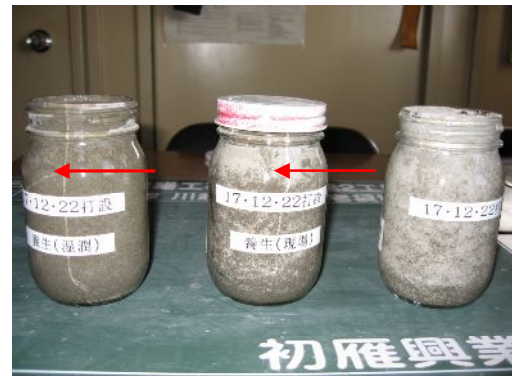
写真-7 (左より水張、封かん、放置)
